令和元年台風第19号災害対応報告書

(資料編)

令和2年7月
箱根町

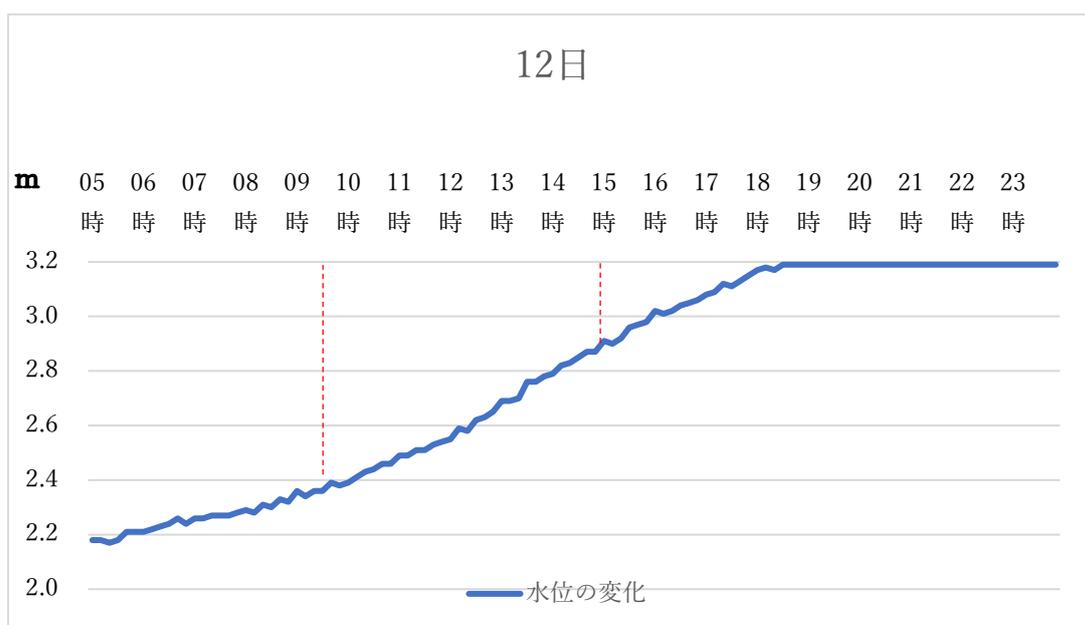
芦ノ湖の水位の変化

(芦ノ湖水位計)

見方：1時台の10分は01時10分(小田原土木センターの集計表による。)

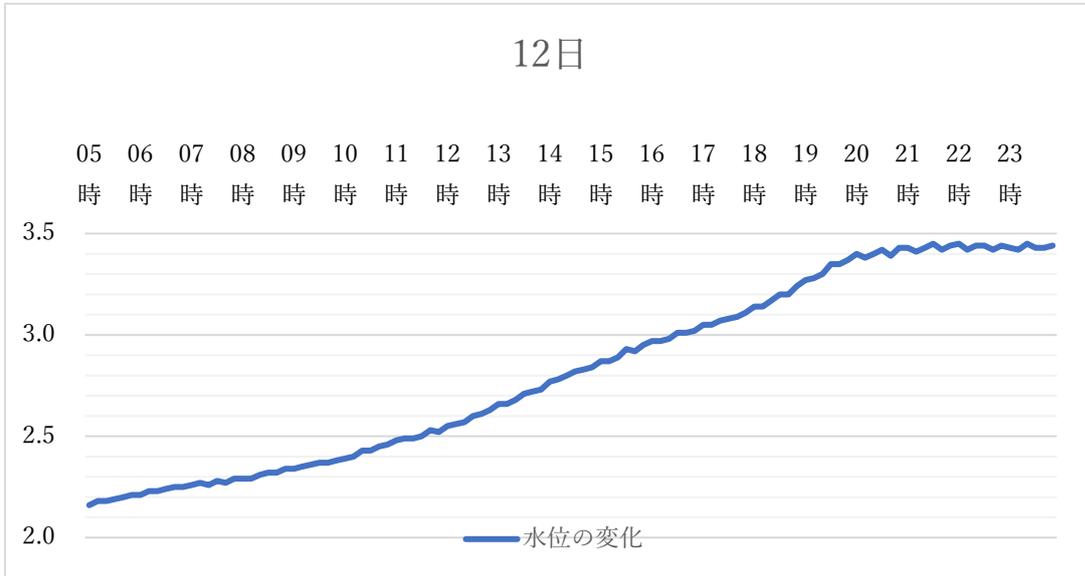
芦ノ湖の水位の変化

(湖尻水位計)

見方：1時台の10分は01時10分(小田原土木センターの集計表による。)

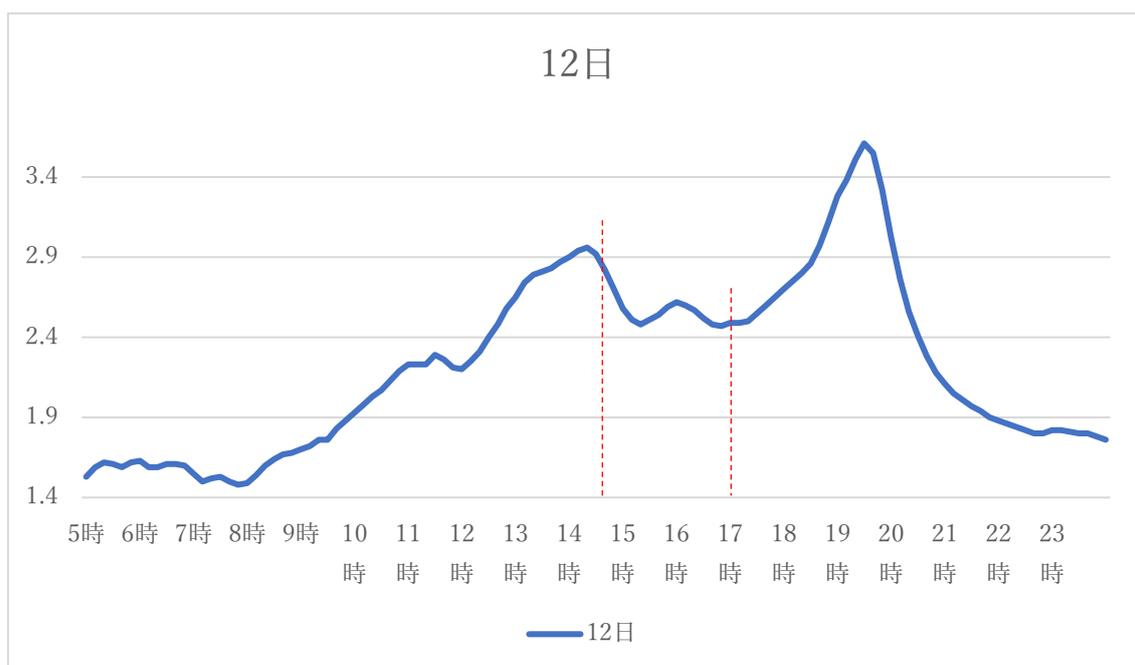
早川（仙石原）の水位の変化

見方：1時台の10分は01時10分(小田原土木センターの集計表による。)
